## 桥梁伸缩缝处积水病害的研究 ——以广西南宁市东西向快速高架桥梁为例

文\_赵胜兵（南宁市建筑规划设计集团有限公司，一级注册结构工程师、高级工程师，硕士）

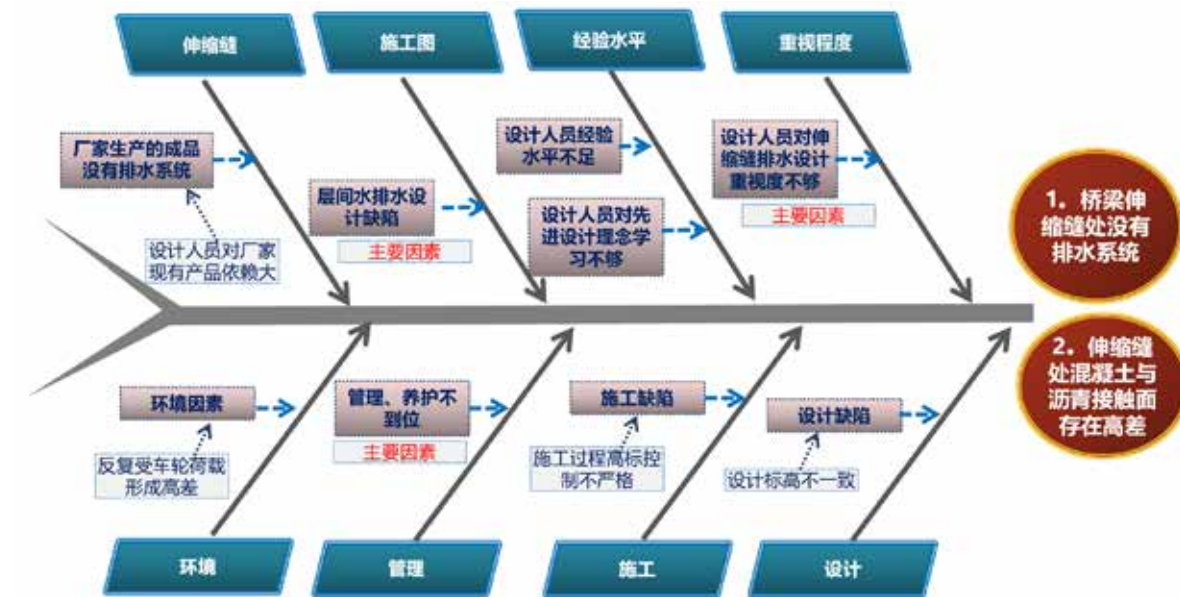
图1 因果分析鱼刺图

由因果分析鱼刺图如图1，找出9个末端因素。其中桥梁伸缩缝处没有排水系统缺陷，确定了5条末端因素；伸缩缝处混凝土与沥青接触面存在高差缺陷，确定了4条末端因素。经过全面的因果分析后，进一步确认主要影响因素。为充分了解南宁市现有部分桥梁伸缩缝处积水情况，本文对南宁的已建桥梁进行专题调查。

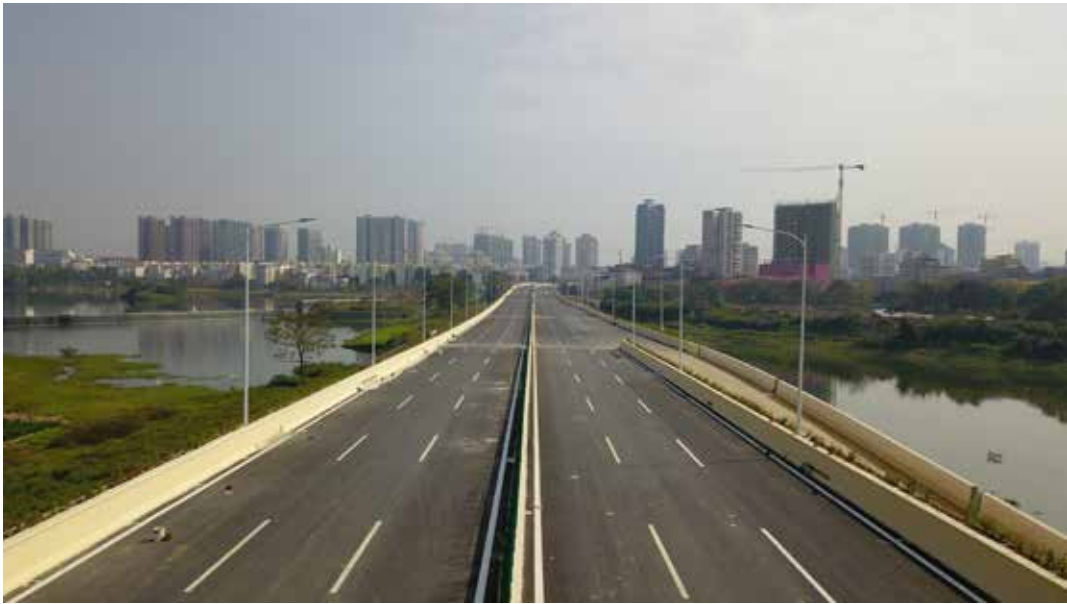
图2 南宁市东西向快速路工程——大西段主线桥梁航拍图

南宁市东西向快速路是广西第一条城市高架快速路，对桥梁的安全、行车舒适度等要求较高。东西向快速路西起接清川大道，沿城西铁路平行而建，在中华路全段上空架桥，继续沿园湖路架桥，之后飞跃民主路上空，然后沿铁路线轨迹，越过长堙村、长湖路、茅桥片区，最后接上厢竹大道，延伸到火车东站主干道凤岭北路。路线全长13.33千米，双向6车道，设计时速约为80千米/小时，总投资约为50亿元。2018年11月30日全线主线建成通车，如图2。

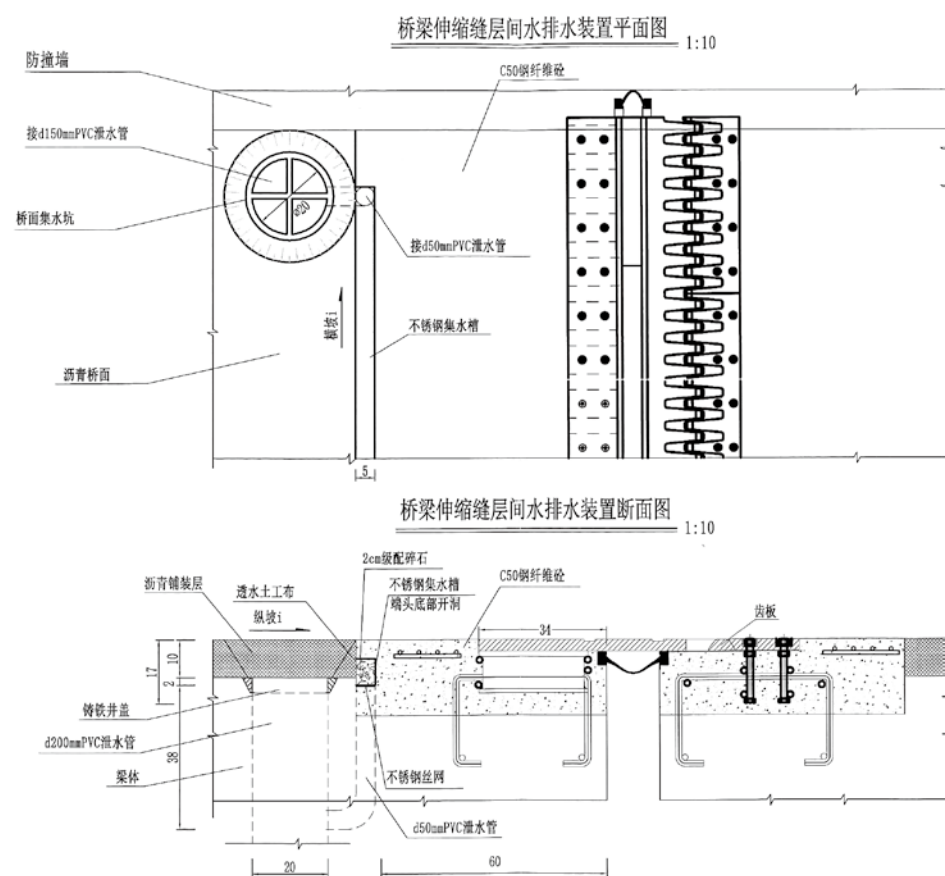
图3 桥梁伸缩缝层间水排水装置的设计方案

沥青桥面层内积水是纵向排水被伸缩缝混凝土过渡段阻挡，且横向排水非常缓慢所造成的。因此，从加强横向排水效率的角度出发，设计了一个桥梁伸缩缝层间水排水装置，详见图3。

该装置主要是在伸缩缝混凝土过渡段中预留横向矩形断面集水槽。集水槽与沥青层相通，接触面设置透水土工布。集水槽内填充2cm级配碎石。集水槽安装时与桥面横坡保持一致，并在低点桥面边侧设置泄水孔，泄水孔设置不锈钢丝网以防止碎石掉落。泄水孔与桥面排水系统相连。该装置可有效将层间水引入集水槽并通过横坡迅速排出。

该方案用于南宁市东西快速路桥梁工程中，经现场调查，该排水装置排水效果良好，沥青路面未出现积水潮湿现象，有效解决了伸缩缝混凝土过渡段与桥梁沥青路面交接处的内部积水问题。

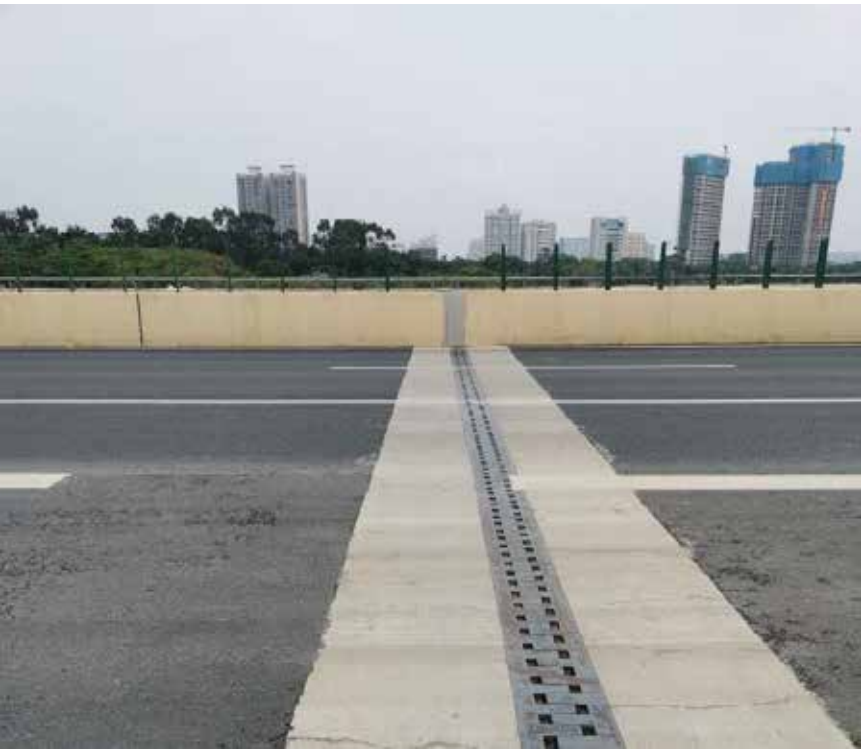
面与伸缩缝混凝土平整无高差。在雨后对南宁市东西向快速路的部分已按照优化后的排水方案实施的伸缩缝位置进行了现场调研，调查表如表9。累计调研伸缩缝15处，其中只有1处有积水现象，积水缺陷率 $1/15 \times 100\% = 6.67\% < 10\%$ 。现场实拍照片见图4。

图4 大西段主线桥梁伸缩缝未积水
