# 历史文化街区和历史建筑更新及活化利用策略研究——以柳州市为例

[摘要] 历史文化街区及历史建筑作为历史文化名城的城市“历史簿”与“会客厅”，具有重要的存留价值与宣传意义，亟待加强保护利用及更新活化。本文以柳州市两个历史文化街区及历史建筑为研究对象，以保护更新为导向，梳理柳州市街区文化及历史背景，评析现状及存在问题，明确更新及活化利用的原则，以具体街区和建筑为例，提出历史文化街区及历史建筑更新及活化利用的具体策略，以实现柳州文化特色的传承与发展，为后续城市建设及发展提供参考和借鉴。

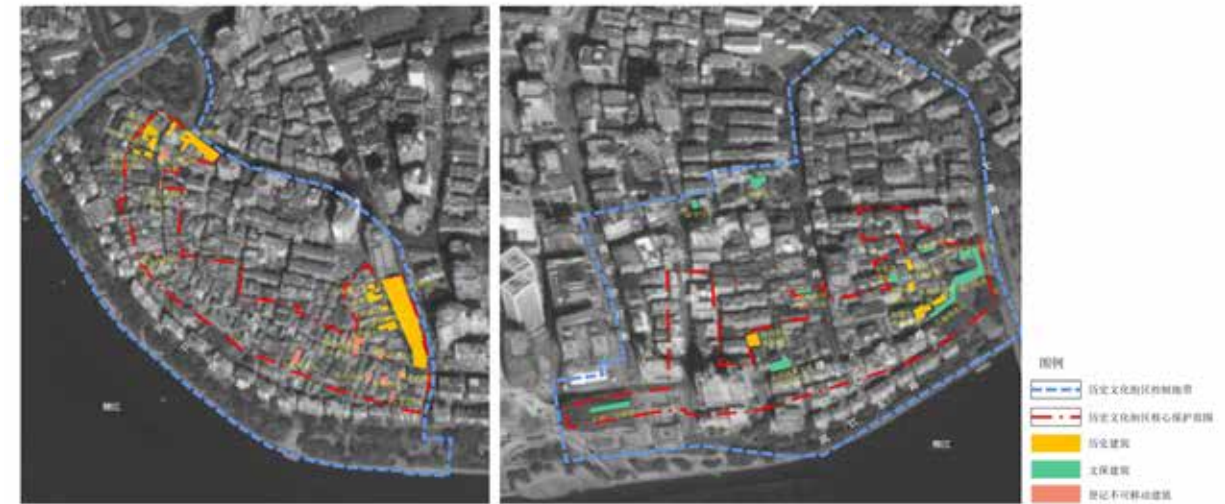
图1 历史文化街区现状与分析图

（a）曙光西路历史文化街区 （b）东门历史文化街区

遗存和一些近代历史建筑。东门历史文化街区的重建遵循“修旧如旧”的原则，除必须按原貌拆除重建的危房外，其他历史建筑将按原貌修复。目前，大部分历史建筑已进行保护和修复，并作为展览空间和公共活动空间向公众开放，与曙光西路历史文化街区相比，东门历史文化街区的文物保护单位和历史建筑的数量更多，见图1（b）。

具地方特色的鱼骨状街道格局将传统民居以片状排布，使传统的生活方式与居民的日常生活得到了较好的延续和传承，这些体现传统文化和生活方式的历史空间是曙光西路历史文化街区最具有价值的所在之处，见图1（a）。

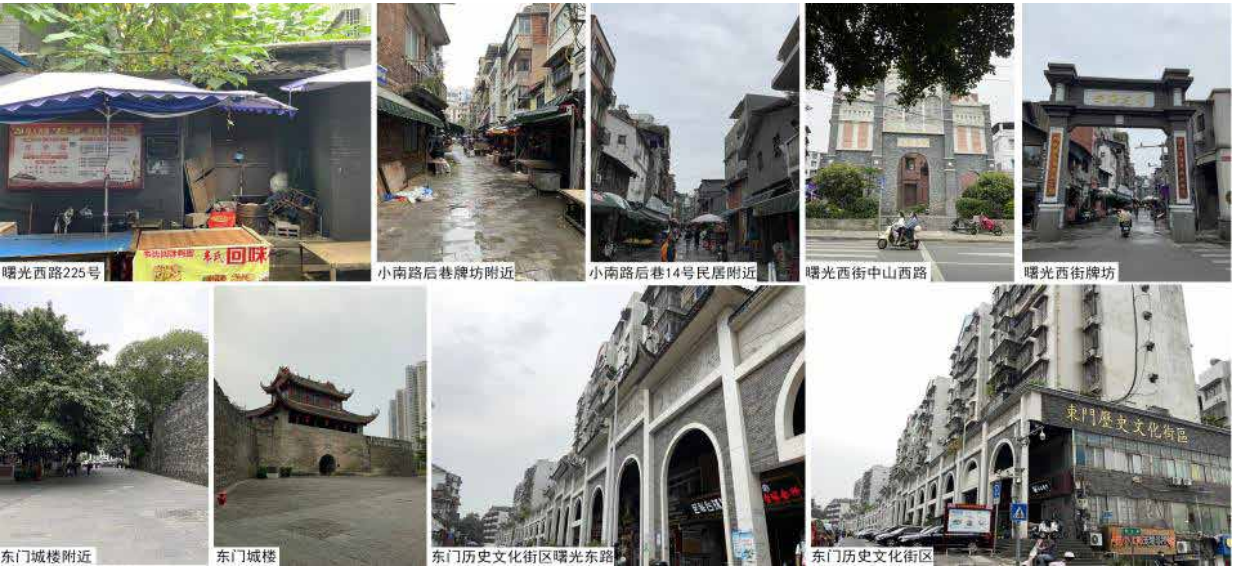
图2 柳州市历史建筑

的真实文化核心还缺乏保护，对生活其中的民众情感需求考虑较少。同时，保护主要是基于自上而下的单向管理，即专家呼吁、规划人员研究论证和政府批准的过程，缺乏广大人民群众参与和文化传播的平台，造成民众保护意识欠缺、保护方法单一，无法充分体现历史建筑的文化核心和历史内涵（见图2）。

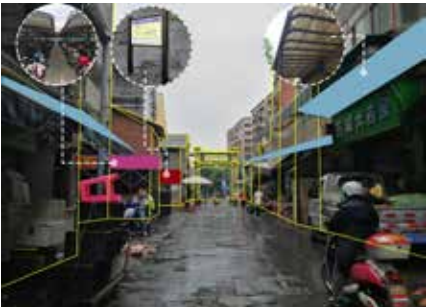
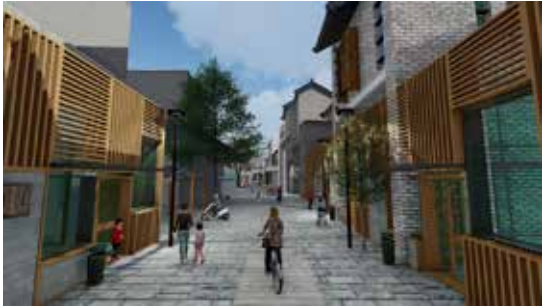
图3 小南路后巷牌坊附近现状与改良后效果图

图3中，蓝色区域为预装的挡雨棚，桃红色区域为规划的街道停车亭，红色区域为街区的办事公告区域，以颜色划分区域，方便小区有序治理、群众了解街区办事进度，促进街区规划。

(a) 改造前

(b) 改造后

致住户需自己安装挡雨棚，由于挡雨棚的造价不同而出现各种式样、尺寸与规格不一的挡雨棚，使街道乱且拥挤；街区办事处没有统一规划，造成2块公共空地闲置，公共资源没有得到充分利用；街道非机动车乱停乱放现象严重，给商户的经营活动以及消费者造成影响；原街道建筑表面的小广告随处可见，致使街道显得脏乱差。

针对以上情况，整个街道安装相同式样、相同外伸长度的挡雨棚，统一整体建筑界面，满足功能的使用；一块公共空地进深8m，面宽6m，面积48m<sup>2</sup>，空间容纳量可观，将此处规划为街道停车亭，使街道的电动车有处可停，街道面貌更整齐，街道的空间更宽敞（见图3）；另一块公共空地进深2m，面宽4m，面积8m<sup>2</sup>，属于沿着街道蔓延的长条空间且面积较小，位置在牌坊附近且靠近小南路后巷的主出入口，人流量大，适合用作宣传，因此将此处设计为街道告示处，用于张贴街道通知以及广告宣传，减少甚至避免民居群被张贴小广告而影响整体街道面貌的乱象。

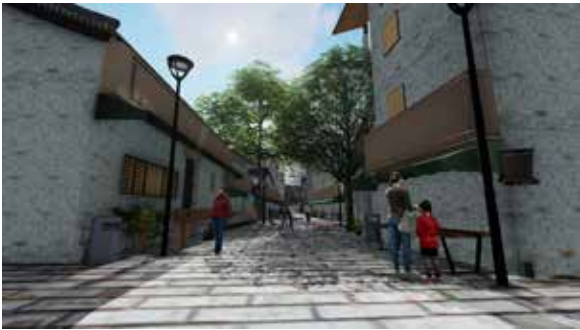
图4 小南路后巷14号民居附近现状与改良后效果图

街道存在垃圾成堆堆放且散发异味的情况，但却乱中有序，据实地调查得知，小南路后巷有清洁工按时清理收集垃圾。虽然居民有垃圾管理意识，但由于街区基础设施跟不上，且垃圾桶数量不足，导致垃圾堆放，影响街道空间的整体氛围营造。此外，还存在电线槽缺失的情况，由于无电线槽将电线整体整理在槽内，使电线外露。电线暴露不仅会加剧电线老化，存在漏电等潜在危险，还使街道空间被电线切割，整体美观度降低（见图4）。

(a) 改造前（黄色标识处为乱搭乱接的电线）

(b) 改造后

街道更新拟增设贴合街区空间氛围的灰色垃圾桶，使整体街道空间宽敞明亮，环境卫生、无异味；街道增设符合街区空间氛围的灰色电线槽，使空间更具整体性及统一性，解决了原街道上空间被切割的问题。

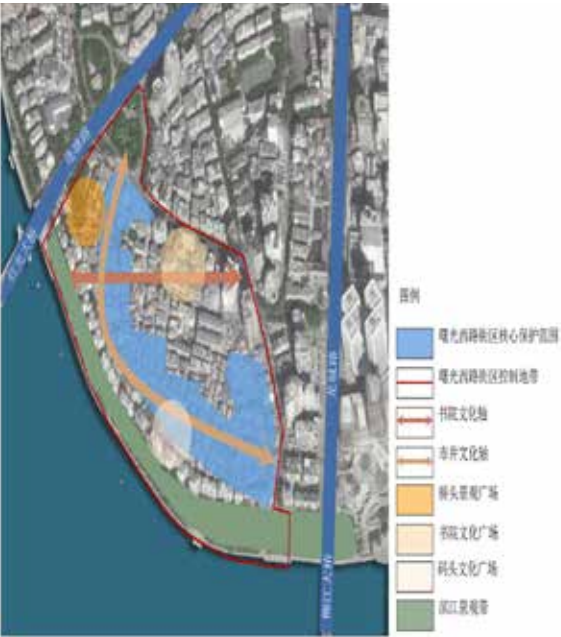
图5 公共空间改造策略图

从清代开始直至中华人民共和国成立前，曙光西路街区水运码头由兴盛到衰落，通过对滨江码头景观带以及码头文化广场的建设，重新唤醒居民以及游客的文化记忆。同时在红光大桥旁边增加桥头景观广场，建设连续的滨江休闲绿带（见图5），以柳江堤岸作为附近的居民的休闲娱乐健身场所。

曙光西路街区中的青云路代表古时科考“平步青云”，是柳州书院文化的发源地，为传承发展传统文化，使游客更充分体验其文化氛围，青云路的改造策略应打造书院文化轴，组织开展书院文化展，建设文化广场。曙光西路街区作为柳州市井文化代表地，自明代起

一直到清末，沿江一直为旅舍、码头、商业交易的核心地带，形成浓厚独特的市井文化围并延续至今，改造将曙光西路街区市井文化轴加以保留，对其进行整治和优化（见图5）。
