## 某大桥火灾后的检测与评估

火灾受损桥梁位于广西壮族自治区南宁市兴宁区，于2015年11月完工。该桥为预应力混凝土连续箱梁桥，桥跨布置为6m~25m，桥梁全长167.200m，交角90°，右幅桥采用4片预应力小箱梁，桥面宽11.100m。桥梁结构为装配式预应力混凝土先简支后连续梁（见图1）。2019年因堆积杂物起火，灼烧主梁、桥台60min~90min，自然熄灭时，桥台、主梁被严重烧损，出现混凝土表面松散、剥落露筋、支座烧损等病害（见图2）。

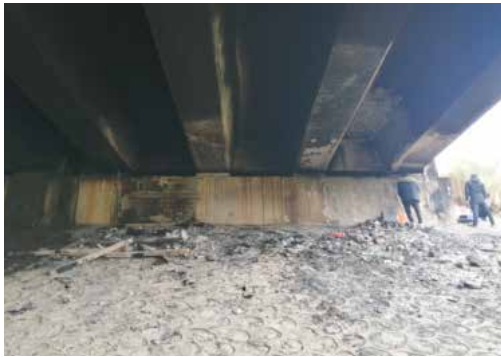
图2 火灾后桥底现状

灾后病害显示右幅外侧桥6#跨的1—4号箱梁靠近桥台处的主梁表面，6#桥台台身、支座、伸缩缝受损。根据灾后桥梁结构呈现的状态，可以推算出火灾温度（见表8）。

结合结构静力、动力分析评估及桥梁承载能力的评定结果，对该火灾后的桥梁结构提出以下维修建议。一是对右幅外侧桥面进行交通管制，避免活载冲击造成主梁二次损伤。二是尽快对6#桥台破损处及支座垫石进行修复处理。三是更换右幅外侧桥桥台伸缩装置橡胶条、桥台所有支座。四是对右幅外侧桥6#跨受损的箱梁进行修复处理。五是应对加固后的右幅外侧桥进行成桥荷载试验，为桥梁养护提供基础数据。

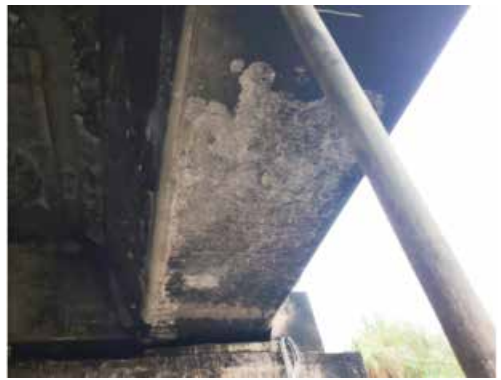
经检测,受灾主梁经过大火烧损后,主要存在混凝土表面熏黑、表层混凝土剥落脱空(见图3,面积39.900m<sup>2</sup>)、钢筋外露变形(见图4)、支座烧焦、支座垫石强度不足等病害。

图3 主梁底板剥落、露筋

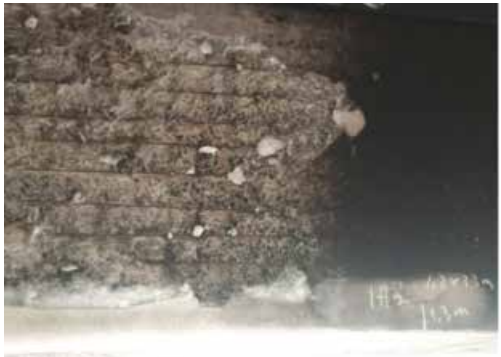
图4 主梁腹板钢筋外露

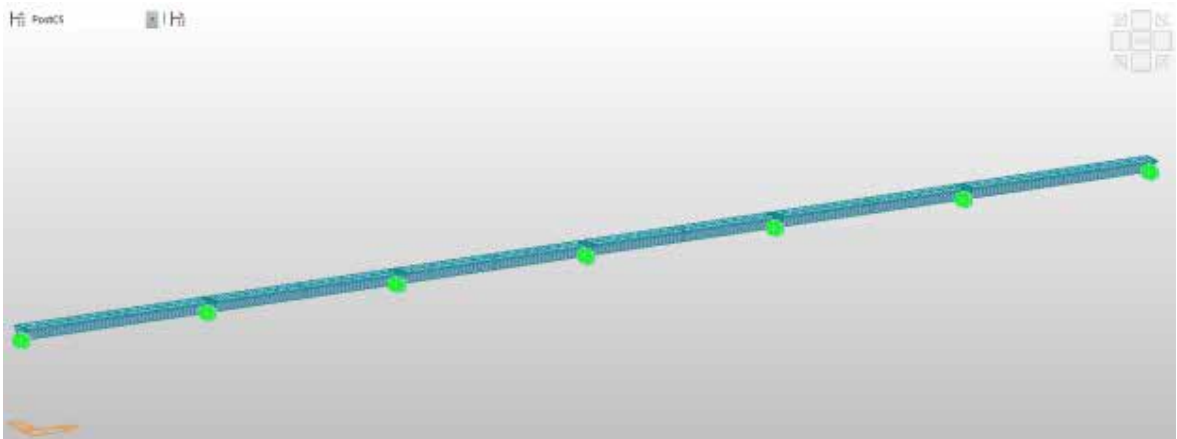
采用Midas Civil对桥梁进行分析计算，按照《城市桥梁设计规范》（CJJ 11—2011）和《公路钢筋混凝土及预应力混凝土桥涵设计规范》（JTG 3362—2018），承载能力极限状态验算采用基本组合。计算采用平面杆系结构模型，边界条件按实际模拟。其中，有限元结构离散图（见图5）、桥梁施工阶段划分（见表4）如下所示。本文的应力验算结果图示中，压应力为正值，拉应力为负值。

图5 2#箱梁有限元结构离散图

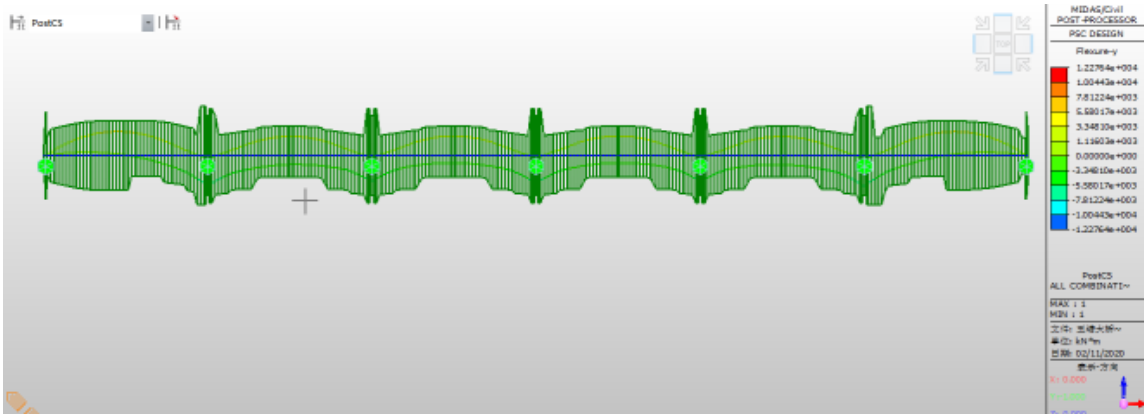
按《公路钢筋混凝土及预应力混凝土桥涵设计规范》（JTG 3362—2018）第5.2.3条进行正截面抗弯承载力计算，主梁正截面抗弯承载力验算结果如下（见图6）。

图6 正截面抗弯承载力验算结果（kN·m）

根据验算结果（见表5）可知，2#箱梁火灾后的正截面抗弯值均大于荷载组合值，斜截面抗剪值大于荷载效应值，该数据显示，桥梁主体结构能满足城-A级荷载标准的要求。

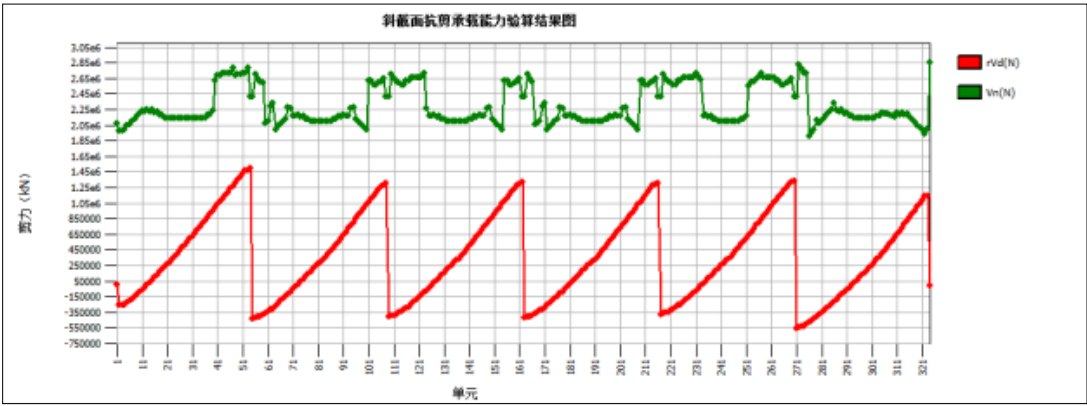
按《公路钢筋混凝土及预应力混凝土桥涵设计规范》（JTG 3362—2018）第5.2.7条进行斜截面抗剪承载力计算，主梁斜截面抗剪承载力验算结果如下（见图7）。

图7 斜截面抗剪承载力验算结果（kN）
